**RETO VOLONTÉ**  
Restauration - Giltsteinofen

Individueller Giltsteinofen  
nach alter Vorgabe

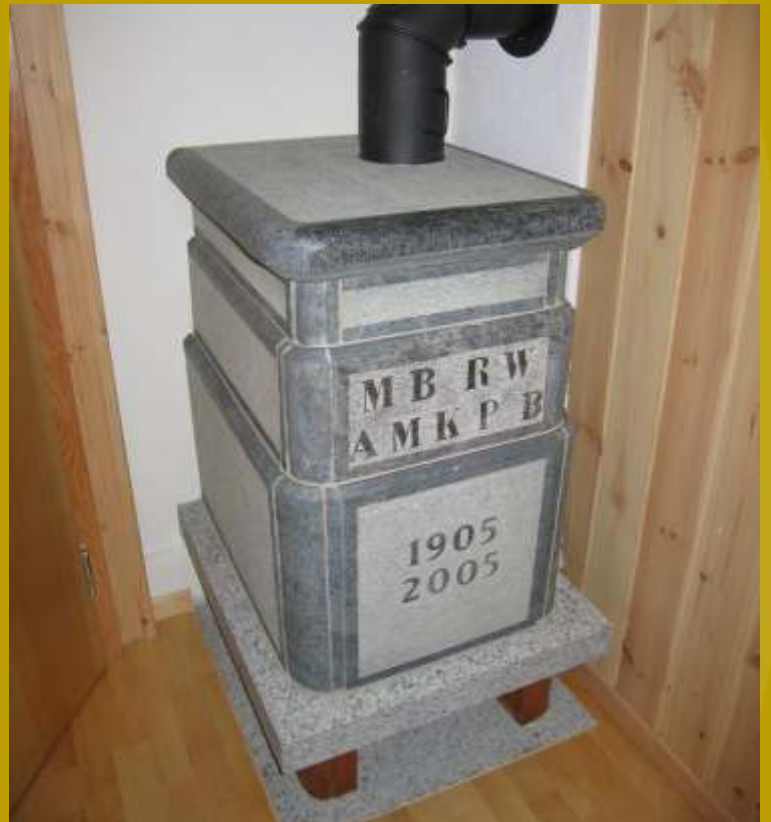
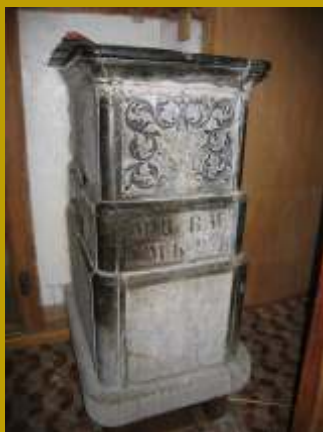
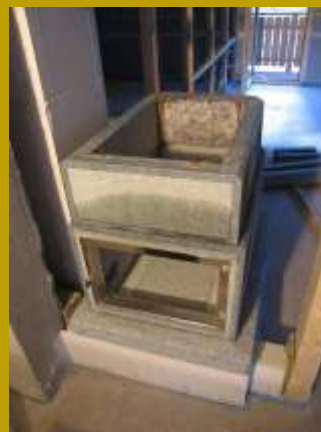
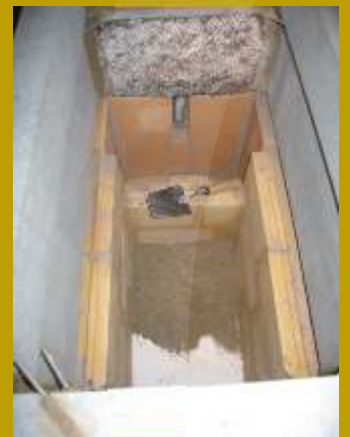
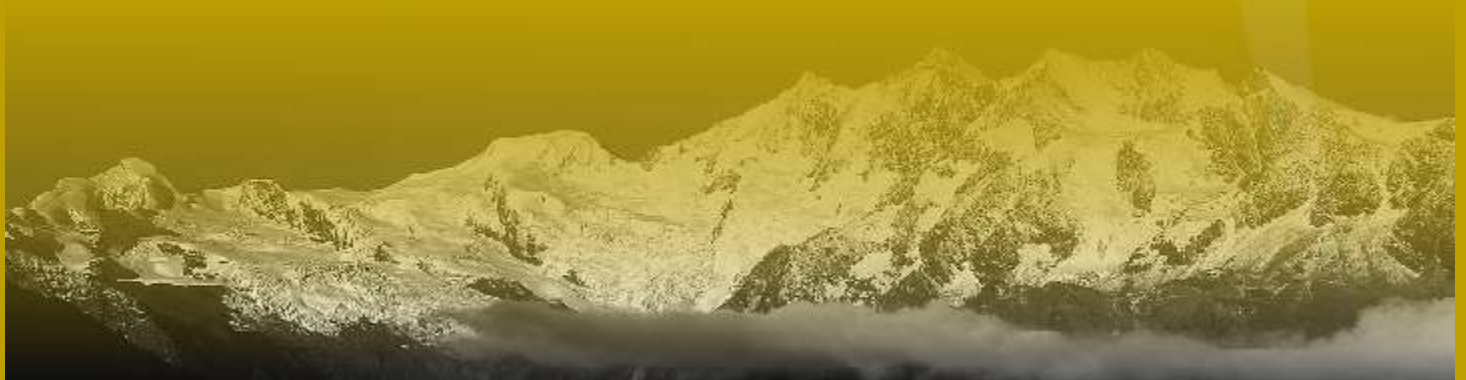
Innenleben mit Schamotte  
gemauert & Rauchgaszügen  
versehen

Granitsteinplatte als Sockel  
Auf hiesigen Lärchenholzpfosten.

Wärmeabgabe bis zu 12 h.

Im Wallis haben die Leute vor nicht allzulanger Zeit selber noch den Speckstein abgebaut & bereits vor über 300 Jahren ihre Häuser mit diesen "Ganzhausheizungen" ausgestattet. Die Giltsteine/Specksteine dieses älteren Ofens waren zum grössten Teil in einem sehr schlechten / zerbrechlichen Zustand. Einzig der Stein mit den Initialen konnte restauriert & wieder verwendet werden. Die restlichen Steine wurden aus finnischem Speckstein stilgetreu renoviert. Der neue Ofen wurde mit Schamotte ausgefüllt & mit einem Zugsystem versehen, welches dem Holz auf möglichst langem Weg die Rauchgase entzieht & somit den Holzverbrauch gering hält. Durch seine große Speichermasse bleibt der Ofen trotz geringer Oberfläche sehr lange warm.

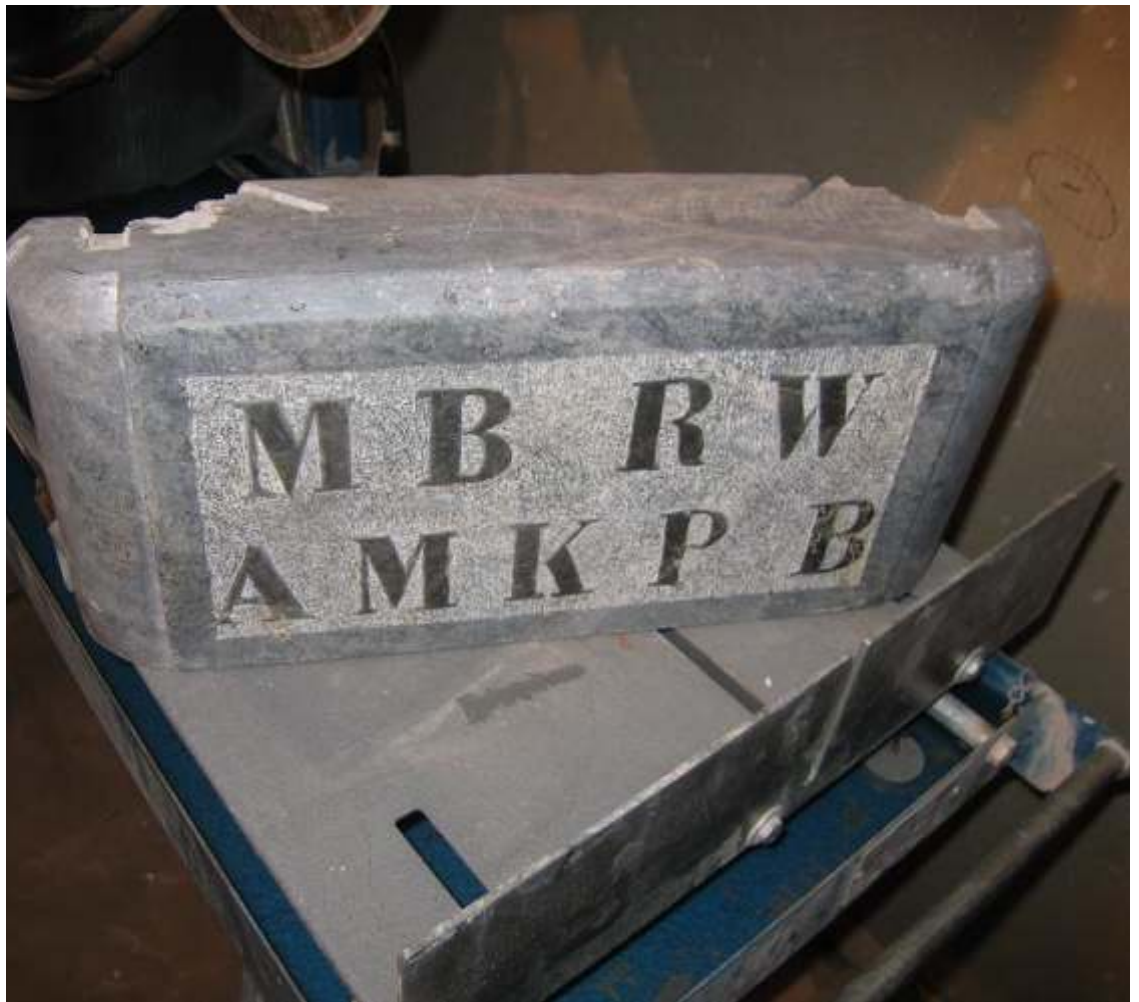
Die Giltsteine/Specksteine dieses älteren Ofens waren zum grössten Teil in einem sehr schlechten/zerbrechlichen Zustand. Einzig der Stein mit den Initialen konnte restauriert & wieder verwendet werden. Die restlichen Steine wurden aus finnischem Speckstein stilgetreu nachgebildet. Der neue Ofen wurde mit Schamotte ausgefüllt & einem Zugsystem versehen, welches dem Holz auf möglichst langem Wege die Rauchgase entzieht & somit den Holzverbrauch gering hält. Durch seine große Speichermasse bleibt der Ofen mit seiner geringen Oberfläche sehr lange warm.
